Växttekniska brister på bostadsgårdar

– En empirisk studie av tio bostadsgårdar i Malmö

Deficiencies in plant design on housing estates

Oskar Hägg

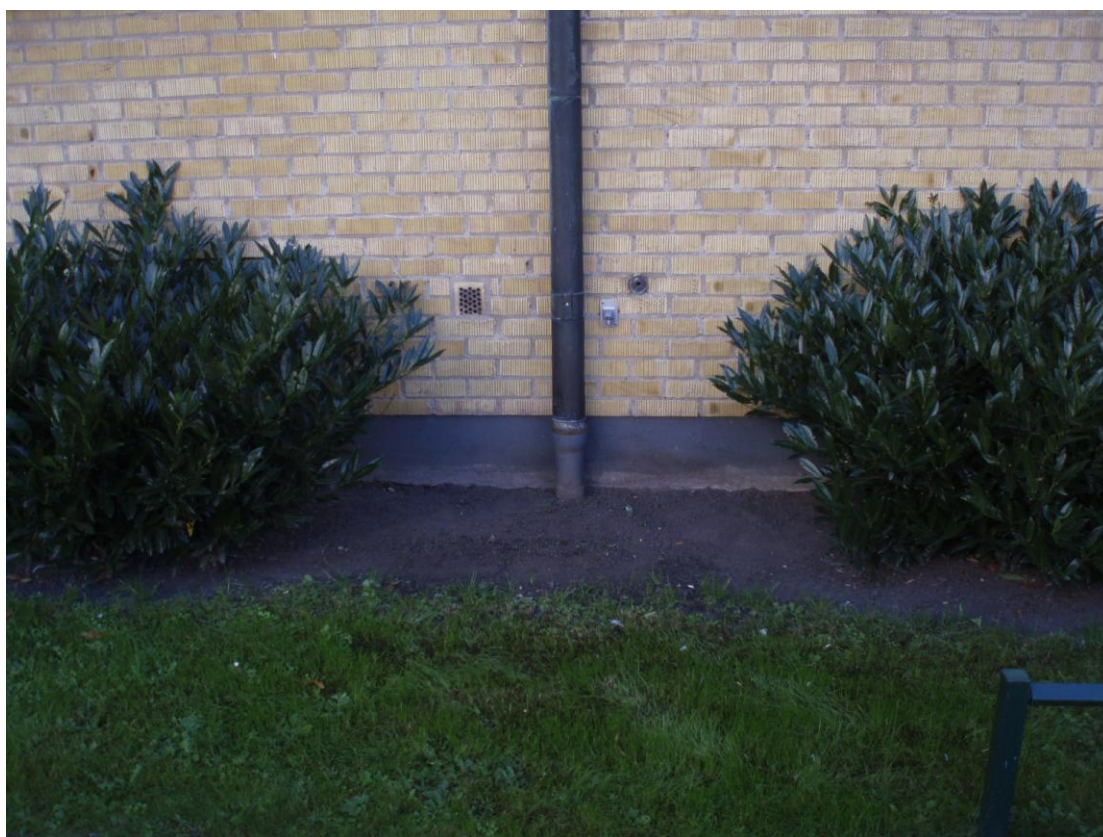
Figur 2. Öppen jordyta vid husfasad.
(Foto: Oskar Hägg, 2009)

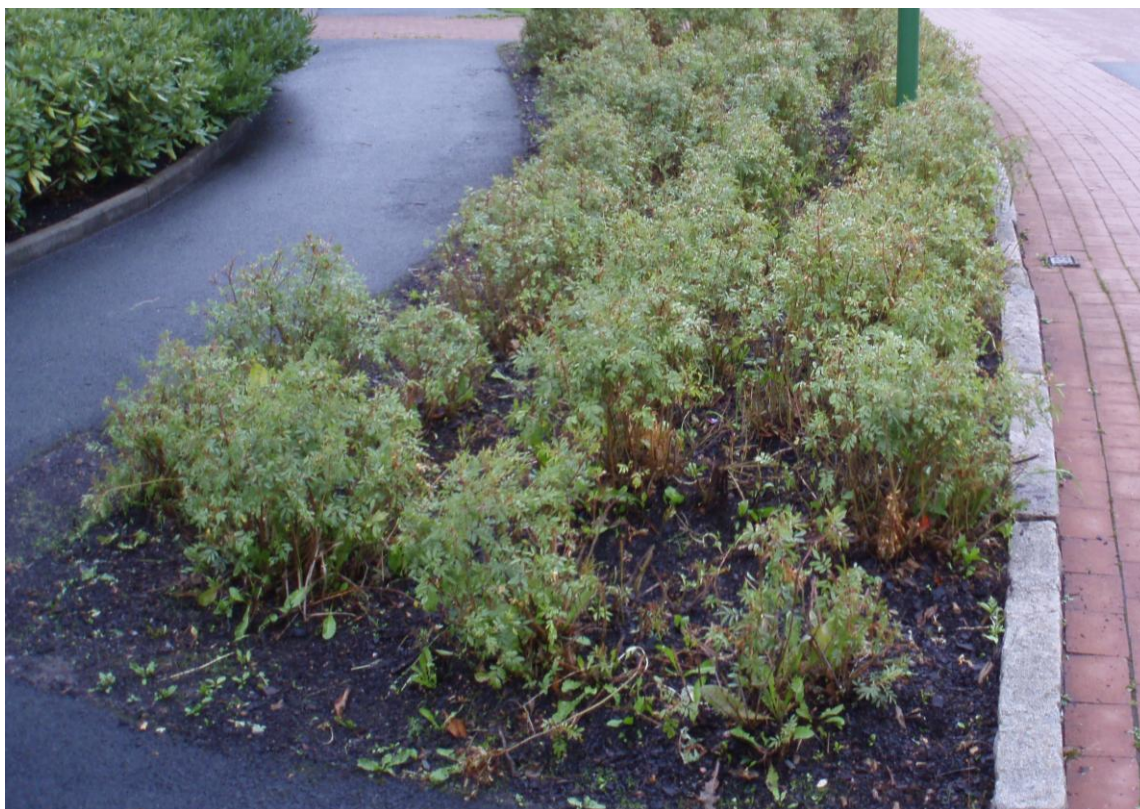
Figur 3. Rosplantering med öppna jordytor och stort uppslag av örtartat ogräs till följd av felaktig beskärning.

3. **Rosor:** Korrekt årlig beskärning beroende på art och sort är att rekommendera för en fungerande rosplantering. Vidare kräver de flesta rosor vintertäckning och regelbunden tillförsel av näring och organiskt material. Mulching rekommenderas varje säsong (Watkins & Wright, 2008, s 146-148). För exempel på rosplantering som ej erhållit korrekt skötsel se Figur 3.

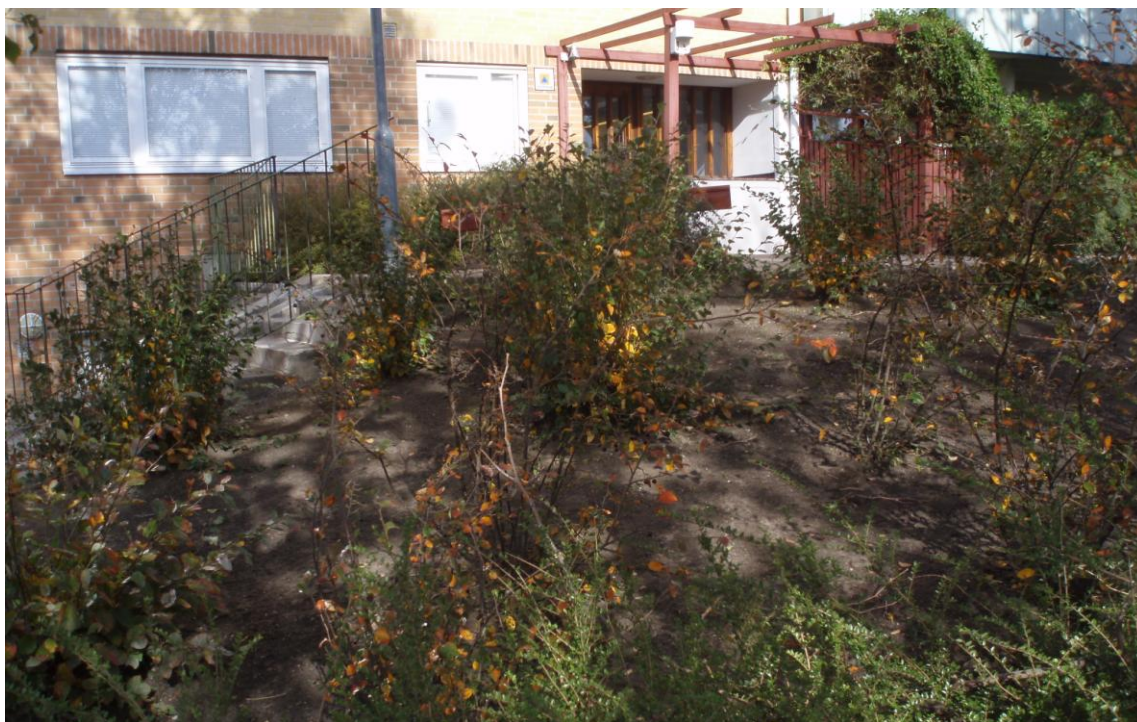
Bristerna i kunskapsflödet stannar inte vid anläggningen. Samma kunskapsglapp återfinns även hos skötselpersonalen. Här kan nämnas som exempel felaktigt utförd beskärning av buskage. Toppbeskärning och total nedskärning är de i särklass vanligaste felen som begås. Båda dessa skapar olika problem men gemensamt är att båda försämrar vitaliteten hos buskagen (Norell, 1989, s 55).

Figur 4. Buskage av oxbär, *Cotoneaster* cvs, med dålig vitalitet och stora öppna jordtytor till följd av felaktig beskärning.
(Foto: Oskar Hägg, 2009)

Om en regelbunden nedklippning av buskagen, till en höjd av cirka 15 centimeter, sker utarmas buskagen, se Figur 4. Detta ger, som observerats genom hela inventeringen, buskage med försämrad vitalitet, med öppna jordytor och ökad etablering av ogräs som resultat. Följden av den ökade ogräsetableringen blir högre skötselbehov och en nedåtgående spiral påbörjas. Ytterligare en dold effekt av metoden total nedskärning uppstår i de fall buskagen består av en inympad ädelsort, som till exempel hängsyren, *Syringa reflexa*. Här riskerar man att klippa ner buskagen under ympen, resulterande i att den förväntade ädelsorten försvinner och kvar blir istället en helt vanlig syren, *Syringa vulgaris*.

Vid en jämförelse med vad som händer om en korrekt, artanpassad beskärning genomförs ser vi följande. Buskagen får en stabil grönmassa som gynnar fotosyntesproduktionen, buskagen mår bättre och förblir tätare. Tätare buskage minskar de öppna jordytorna vilket i sin tur ger mindre ogräsetablering och lägre skötselkostnader.

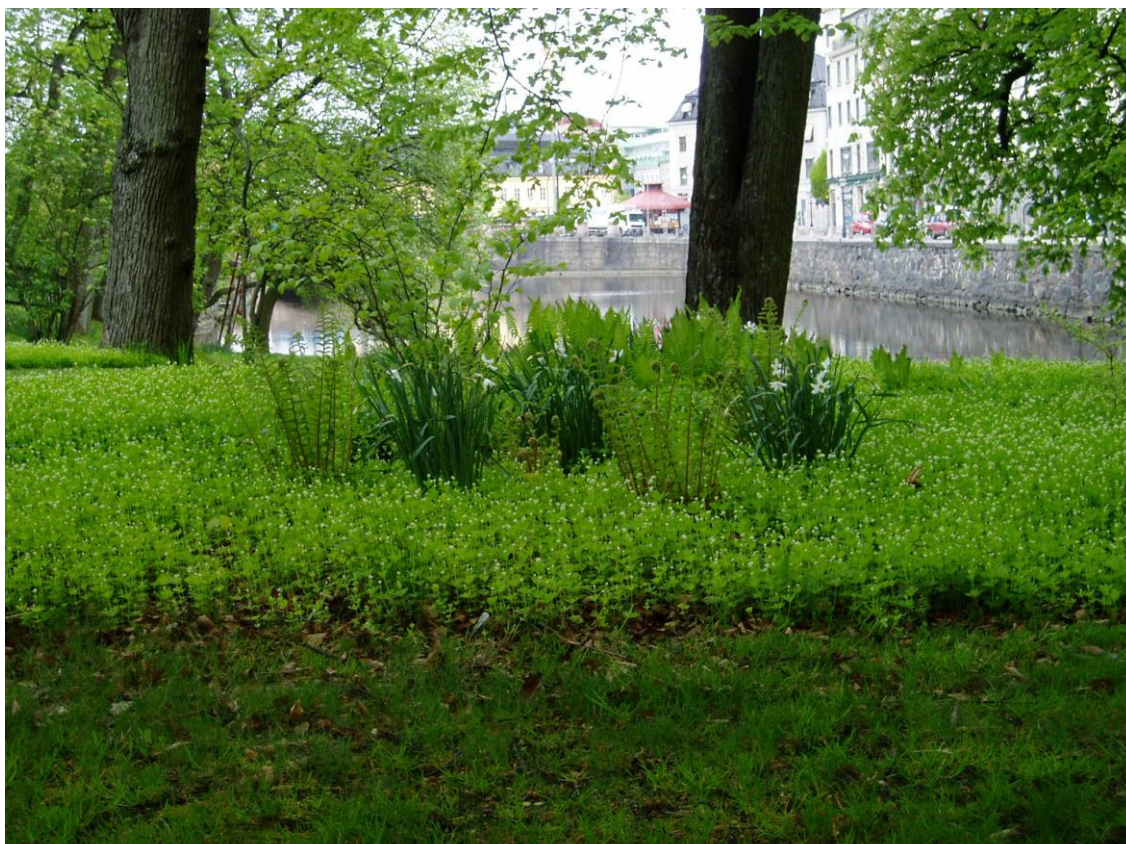
Figur 5. Myskmadra, *Galium odoratum*, som undervegetation i trädunge. Här kompletterad med påskliljor, *Narcissus* cvs och någon form av ormbunkar eller bräken.
(Foto: Oskar Hägg, 2006)

Ytterligare en intressant växtteknisk aspekt att nämna är träd som planterats för nära varandra. Effekterna av ett sådant projekteringsmisstag blir träd med grenar som skaver mot varandra, konkurrerar om näring och utrymme samt bildar mörka och dåliga växtförhållanden för gräsyterna. En gallring är i många fall nödvändig för att öppna upp och skapa bättre förhållanden för de träd som sparas. Alternativ för att underlätta skötsel av trädpartier är att plantera in undervegetation som inte behöver klippas regelbundet, se Figur 5.

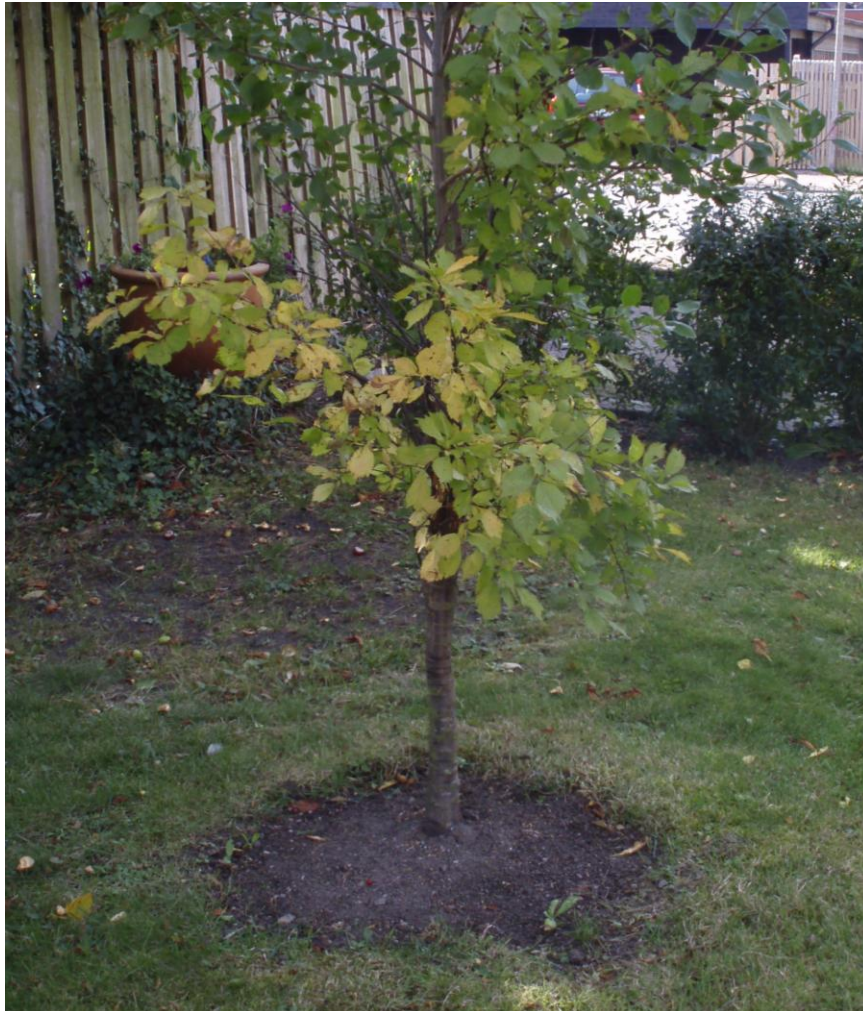
Figur 6. Öppen jordyta utan gräs runt nyplanterad magnolia, *Magnolia* cvs.
(Foto: Oskar Hägg, 2009)

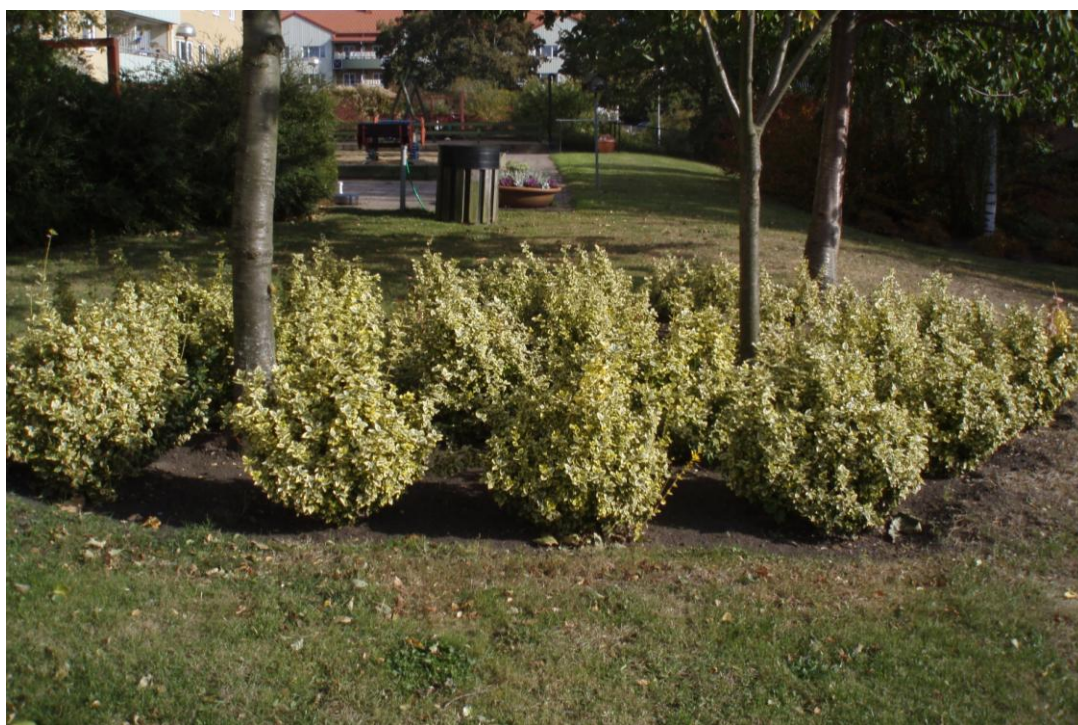
Figur 7. Buskvegetation, i form av benved, *Euonymus* cvs, under träd. Skyddar bland annat trädstammarna från påkörning av gräsklippare. Bidrar också positivt till jordens fuktnivå och ökar tillförseln av organiskt material.
(Foto: Oskar Hägg, 2009)

Träd har en tendens att försvåra skötseln av gräsyterna då det inte är möjligt att köra rakt igenom dessa, resulterande i svängar och cirkulära, slitande rörelser för att komma åt att klippa allt gräs. Ett ytterligare alternativ till att lösa problemen för gräsklipparna är öppna jordytor runtom stammarna, se Figur 6. Öppna gräsfria ytor runt träden bidrar till att skydda trädens stammar mot påkörningsskador från gräsklipparen och underlättar för personalen då en större svängradie skapas. En större svängradie bidrar även till att gräsklippare får en mjukare sväng att behandla, resulterande i mindre slitsamma rörelser på gräsyterna. När träden väl är etablerade kan ytan under trädet planteras med till exempel buskage, se Figur 7.
